明治以降の上賀茂社家町における 池と水路網の水システムの変遷

Transition of Water System consisted of Canals and Ponds in Kamigamo Shake-machi since the Meiji Era

By Michiko HAYASHI, Takaya HAYASHI, Yoshifumi DEMURA, Masashi KAWASAKI

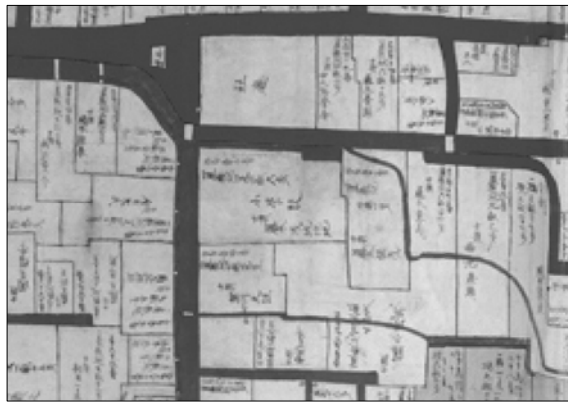
① 壬申地券字引絵図（敷地割と細い水路が描かれる）

図-2 分析に用いた地図（それぞれ藤ノ木通と南大路辻子の交差点付近を抜粋）

描いた字絵図である。晴池が消失した後を描く¹¹⁾ことや小学校の位置などから、明治初期の上賀茂村を描いたものと推測できる。敷地割と土地の所有者、水路を読み取ることができる。大石¹²⁾はこれを明治5年から8年の間に作成された『壬申地券字引絵図』としており、本研究でも『壬申地券字引絵図』と表記する。

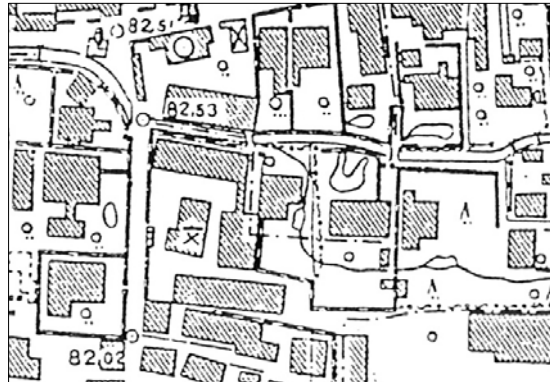
③ 3000 分の 1 都市計画地図（細い水路や一部池が描かれる）

③ 『3000 分の 1 都市計画地図』（1922（大正 11）年～1954（昭和 29）年）

大正 11 年、昭和 4、11、29 年のものがある。社家町内の水路と池の一部が描かれている。昭和発行のものは大正 11 年のものを修正する形で作成されていると推測され、補助的に用いた。

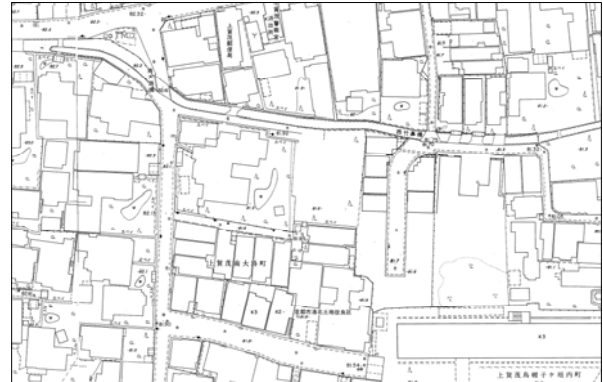
④ 京都市現況平面図（一部池が描かれる）

④ 『京都市現況平面図』（1985（昭和 60）年）

社家町内の水路や道路側溝が 500 分の 1 の精度で描かれている。ただし民地内の池や水路については航空写真を元としているため、実在しないはずの池が描かれている場合があるなど、実情と異なっている描写も多い。その場合はヒアリング調査で得られた情報を優先した。

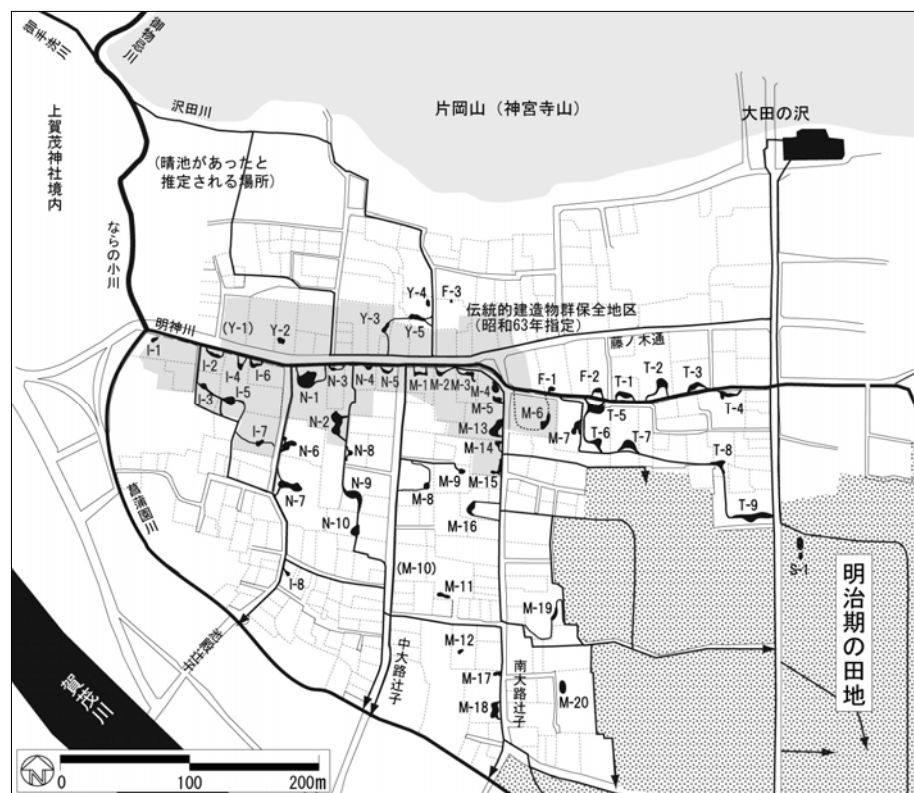
図-3 社家町で確認された池とその個体番号（水路は明治期～大正期のものを示す，筆者作成）

- ・この図は、各年代の社家町で見られた池を一枚の地図上に表したものであり、実際にこのような状態の水システムがある年代に存在したわけではない
- ・池 M-10 と池 Y-1 については、池が存在したという事実は確認できたものの池の位置や形を確認できなかったため、池のあった敷地を個体番号（括弧付）で示すにとどめた
- ・池 M-2 は昭和 40 年ごろに敷地内で位置が変更されている。本図では変更前の様子を示した
- ・池 M-11 および池 F-3 は設置当初より井戸水や水道水を用いていたため、水システムには組み込まれていない。また池 M-12、池 M-20、池 Y-2, 4、池 S-1 は敷地外部からの引水経路および配水経路が不明である。従ってこれらの池については水システムとの接続関係を表記していない

図-2 に今回の調査で把握された全ての池を示し、表-1 に各池に関する情報を年表としてまとめた。

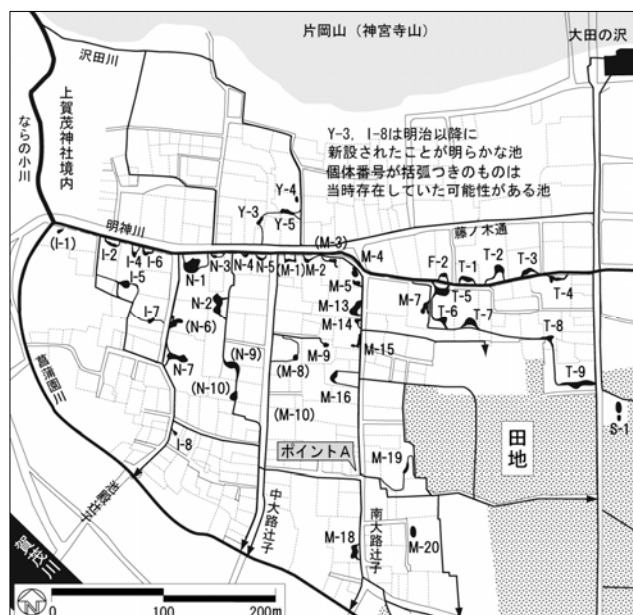
M-10の池はその位置や形が不明なため、敷地の場所のみを示した

図-4 大正11年～末年の杜家町の水システムの様子（筆者作成）

以上の調査と分析を経て、各年代の水システムの復元図を作成した。ただし明治期の状態を確認できない池が多かったため、大正 11 年～大正末年の水システムの状態の復元図を図-4 に、現在の水システムの状態図を図-5 に示した。なお調査対象として取り上げた世帯数は 48 軒、池は 56 箇所である。

図-4 および図-5 の水システムの復元図を比較することにより、社家町内の水路と池の接続関係や変遷の様子にエリアごとの特色が見出された。以下では、それぞれのエリアにおける水システムの条件差が後の池の変遷や保存状態に与えた影響について考察する。

ただし、現在道路側溝となっている南大路通り沿いの水路の改変が周辺の池に影響を与えたことも確認された。例えば 20 年ほど前の工事において、図-4 に示すポイント A の水路の接続が変更され、元来は南大路沿いの水路の水の全てが池 M-19 の方向へ流入していたのに対し、図-5 のように更に南大路沿いに南下して、池 M-17, 18 の池にまで供給されるようになった。加えてこの南大路沿いの水路の水路深が変更されて水位が下がり、池 M-19 へ接続する東向きの水路に水が入りにくくなってしまった。その結果、池 M-19 に水がうまく供給されなくなり、住人は池への引水を止めてしまったという。このように、杜家

池殿辻子沿いの水路と中大路辻子沿いの水路は『壬申地券字引絵図』に描かれておらず、これらの系統は明治以降に新設された可能性も考えられる。池 M-8, 9 は当初、図-4 に示すように、中大路辻子沿いの水路から派生した東向きの水路から引水を行っていた。しかし下水道整備事業に伴って中大路辻子沿いの水路深が変更され、この水路の水位が下がってしまったために、先述した池 M-19 と同様に、東向きの導水路に水が入らなくなり、池に水が引き込めなくなってしまったという。池 N-6, 7 はマンション建設に伴い池が消失し、池 I-8 も枯れ池の状
